Impacts environnementaux de la mauvaise gestion des eaux pluviales dans la ville de Kikwit, cas de la commune de Nzinda (République Démocratique du Congo)

Résumé

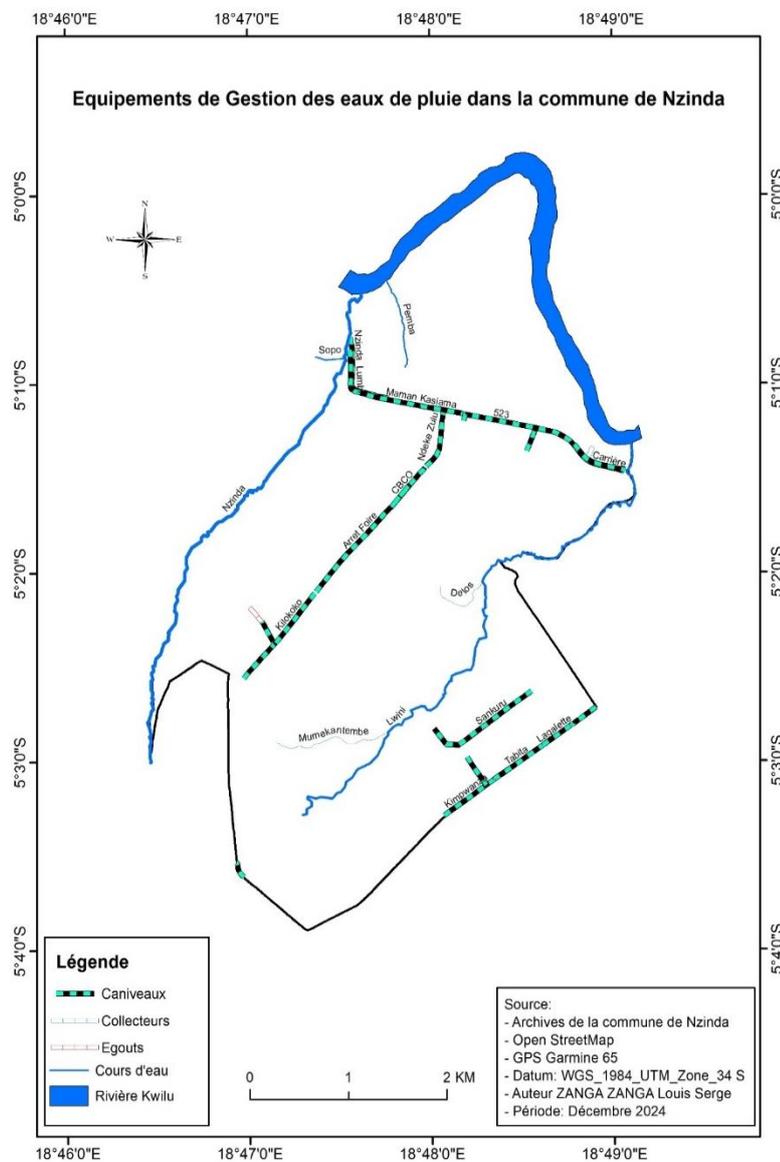
Figure 8. Ouvrages de drainage des eaux de pluie dans la commune de Nzinda

Bien que la commune de Nzinda dispose de plusieurs ouvrages de canalisation des eaux pluviales, la plupart sont sous-dimensionnés, non entretenus et non mis à jour. Cela est dû à

l'étalement urbain et à l'accroissement de la population, ce qui impacte la quantité d'eaux de pluie. Cette situation contribue à la formation de ravins, résultant de divers facteurs, notamment la topographie, la nature du sol, la pluie et l'action humaine. Le texte suivant fournira des précisions supplémentaires

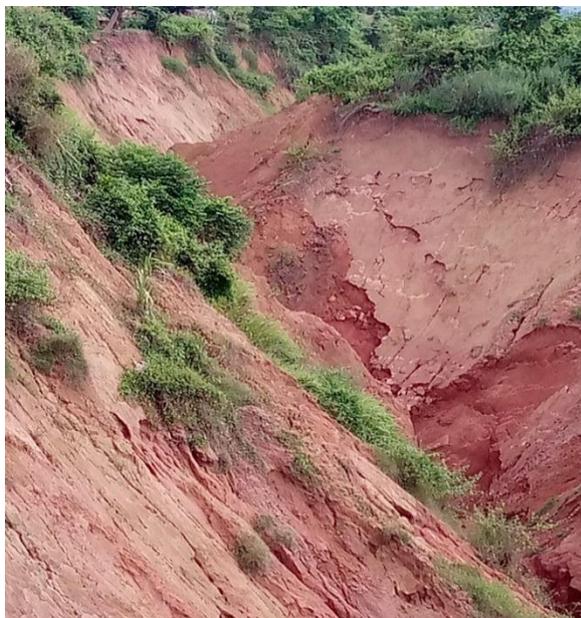
Figure 10. Le Ravin Arrêt foire, Nov-Déc 2024

Comme le démontre le tableau 9 et la figure 10 qui reprennent les données de 49 ravins inventoriés, l'environnement la commune de Nzinda est menacé par un phénomène érosif pluvial, facteur d'un ravinement intense visualisé au travers les images suivantes.

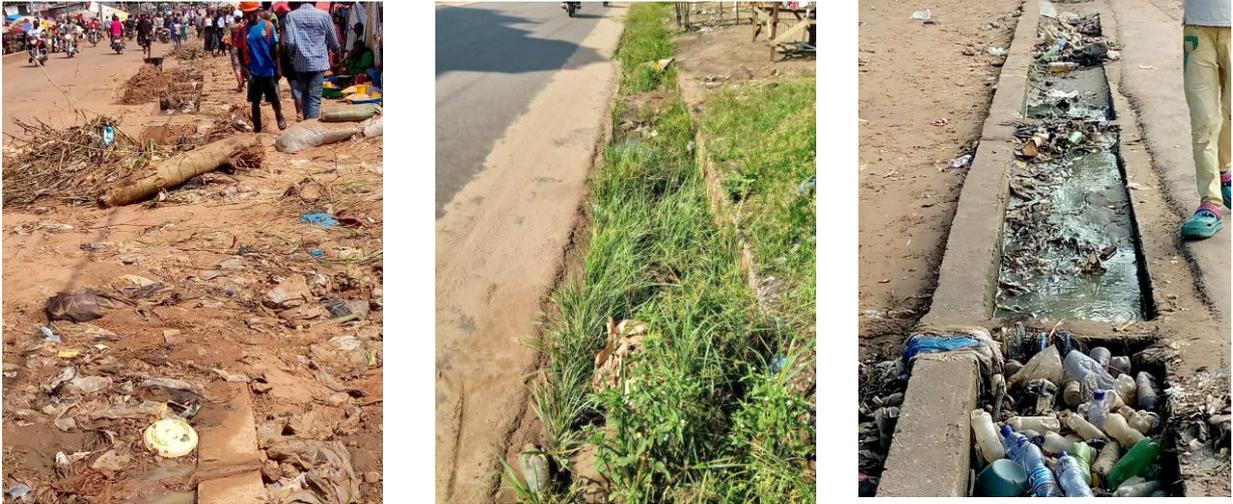
L'accumulation de débris et la dégradation des infrastructures obstruent les systèmes de drainage, provoquant des inondations. À Nzinda, les infrastructures de drainage sont mal entretenues : les caniveaux sont ensablés après chaque pluie, envahis par des herbes, et négligés par le service de voirie. Les bouteilles plastiques s'accumulent, transformant ces caniveaux en réservoirs à moustiques, nuisant à la santé publique.

Figures 14. Photos de l'état des caniveaux de 523, de Kilokoko et de Mutangu après la pluie
