Quantification des impacts environnementaux et socio-économiques du méga-ravin Kaggwa à Kikwit (République Démocratique du Congo) sur base de l'approche géographique

Abstract: Quantification of the environmental and socio-economic impacts of the mega-ravine Kaggwa in Kikwit (Democratic Republic of Congo) based on the geographical approach

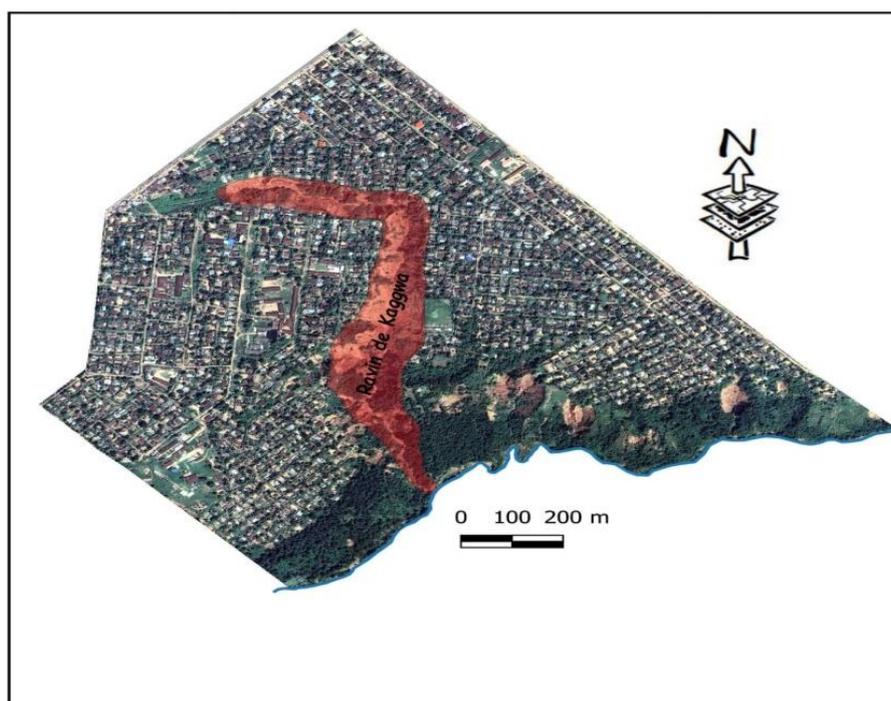
Figure 2: Vue du ravin Kaggwa en 3D

Pour quantifier les particules terreuses emportées par l'érosion dans le ravin Kaggwa, nous avons utilisé l'image Google en 3D. Et à l'aide de l'ARCGIS, les dimensions du ravin Kaggwa ont été évaluées comme suit : Longueur, 1.256,492 m ; soit 1,256 km, largeur moyenne, 88,97 m et profondeur moyenne, 26m ; soit 111.790,093 m² de superficie. Le cubage de vide est de 2906675,4 m³ x 1,5 = 4360013,1 m³, soit 43.660,013 tonnes. Cette quantité de sédiments arrachés par l'érosion dans le ravin Kaggwa est énorme. Elle explique l'importance de l'ampleur que prend cette entaille érosive qui impacte négativement sur son environnement immédiat.

Avec une superficie de 111.790,093 m² et une profondeur moyenne de 88,97 m, le ravin Kaggwa a emporté 43.660,013 tonnes de particules terreuses qui ensablent et polluent certaines ressources en eau. Et aussi, le méga-ravin Kaggwa a impacté négativement sur l'habitat en dégradant 24 avenues, 590 maisons rendant ainsi 2.714 personnes vulnérables. Il a détruit ou menacé plusieurs équipements (1 centre de santé, 3 établissements scolaires dont 1.185 élèves jetés dans la rue) et 4 établissements scolaires sous menace érosive. Si rien n'est fait, 3.801élèves seraient sans école.

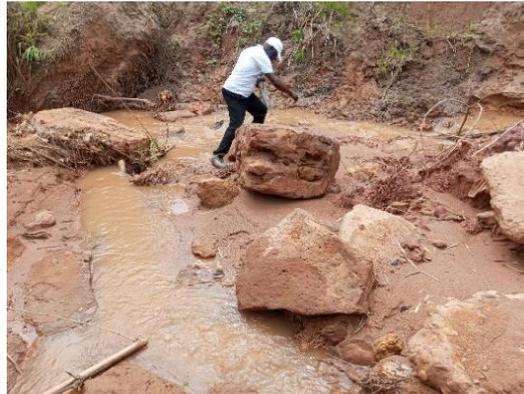
Figures 3 : Vue des matériaux deversés dans la rivière Misengi

Les sédiments emportés par l'érosion dans le méga-ravin Kaggwa ont ensablé les rivières Misengi, Lukemi et aussi la rivière Kwilu. La figure 3 illustre le canal par où passent des sédiments en provenance du ravin Kaggwa déversés dans la rivière Misengi.

On distingue les grès, les graviers, les agrégats de cailloux et la coulée boueuse entreposés dans le lit de la rivière Misengi. Ces sédiments ensablent et polluent les eaux de cette rivière, compromettant ainsi la survie de la biodiversité aquatique. La source d'eau appelée communément Papa Lukanu connaît un ensablement récurrent après chaque orage (Figure 4).

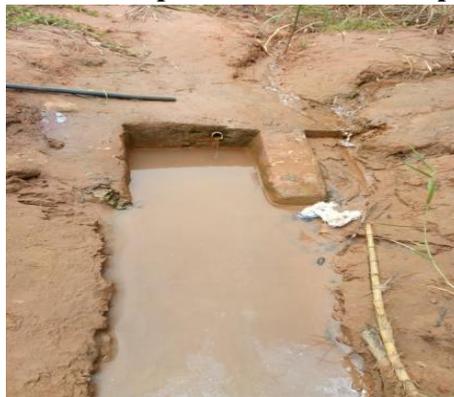
Figure 4: La source Papa Lukanu envahie par les eaux

On peut observer la pollution des eaux de cette source après chaque pluie diluvienne. Ce qui prive l'eau potable aux habitants de quartiers Misengi et Nzundu non desservis par la REGIDESO. Si l'ensablement des rivières porte préjudices sur la faune et la flore aquatiques, celui de la source d'eau a des répercussions néfastes sur la santé des habitants ; du fait qu'il occasionne la propagation des agents pathogènes contenus dans les sédiments mettant ainsi en danger la qualité de l'eau de surface (Toumi, 2013 :1-398).

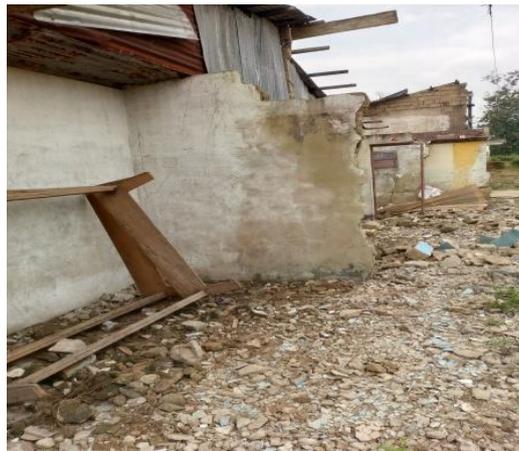
Figure 5 : Vue des débris d'une maison démolie

Cette dégradation de la trame viaire porte préjudice sur la mobilité de personnes et de leurs biens. Le recensement des maisons détruites(Figure 6) par l'érosion ravinante dans le quartier Nzundu fait par le service des ITPR de 2002 à 2006 avait collecté les données suivantes : 12 en 2002, 19 en 2003, 24 en 2004, 26 en 2005 et 26 en 2006 .Tandis que le service d'Urbanisme et Habitat avait dénombré en 2021, 250 maisons détruites(42,4%) et 340 maisons(57,6%) menacées.

Au total, 590 maisons ont été directement impactées ; portant ainsi préjudice sur les populations.

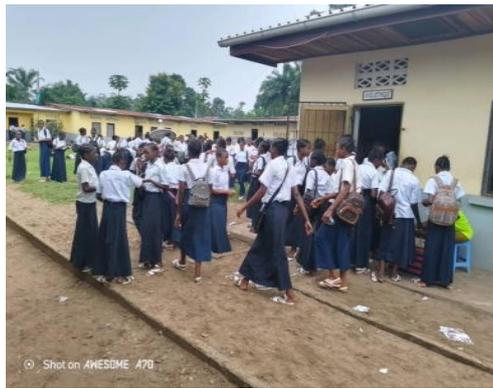
Figure 6 : Vue des élèves et des bâtiments du lycée Kaggwa

Depuis 1980, le ravin Kaggwa a détruit plusieurs infrastructures d'équipements. Le Centre de Santé OMEZA/Kilundu avec 8 lits a été complètement démoli. Trois établissements scolaires (EP Lukemi I, II et le Complexe scolaire Maguynette) dont les bâtiments ont été saccagés jetant dans la rue 900 élèves de l'EP I et II, 285 pour Maguynette. Si rien n'est fait, plusieurs établissements scolaires situés à proximité du méga-ravin Kaggwa subiront le même sort. Il s'agit du lycée Kaggwa(Figure 6) qui compte 4 bâtiments et 1.200 élèves, de l'Institut Kaggwa avec 2 bâtiments et 1.096 élèves, du Complexe Scolaire Patience avec 3 bâtiments comptant 545 élèves et de la Patience Annonciades avec 2 bâtiments et 960 élèves.

Ces complexes scolaires regorgent une population scolaire importante. Leur destruction par le ravin Kaggwa constituerait une perte énorme.

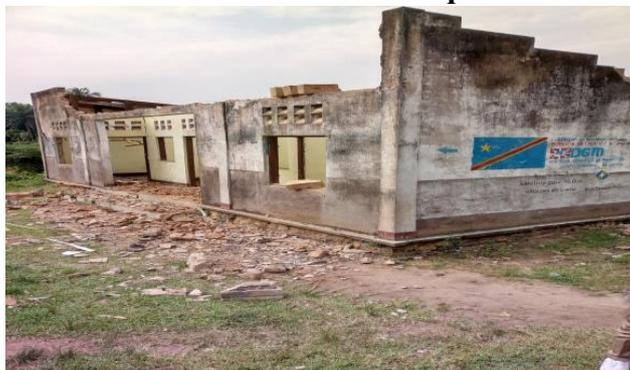
Figure 7 : Destruction du bureau du quartier Nzundu

A l'instar de tous les bureaux des quartiers de la ville de Kikwit, le bureau du quartier Nzundu a été construit au début de l'an 2000 par le PAIDECO avec le financement de la Coopération Technique Belge(CTB). En 2024, le bureau du quartier Nzundu a été détruit (Figure 7).

Sa démolition a occasionné la délocalisation des services qu'il abritait. Certains d'entre eux s'organisent sous les manguiers. Ce ravin menace encore la maison communale de Lukemi. Prise en tenaille entre le ravin Kaggwa et sa bretelle de l'avenue Mateko située à 40m, la concession de la paroisse de Kaggwa est en situation environnementale risquée. Plusieurs fissures ont été observées sur les murs de la clôture qui sécurise l'Eglise, les couvents des Abbés et des Sœurs Annonciades.

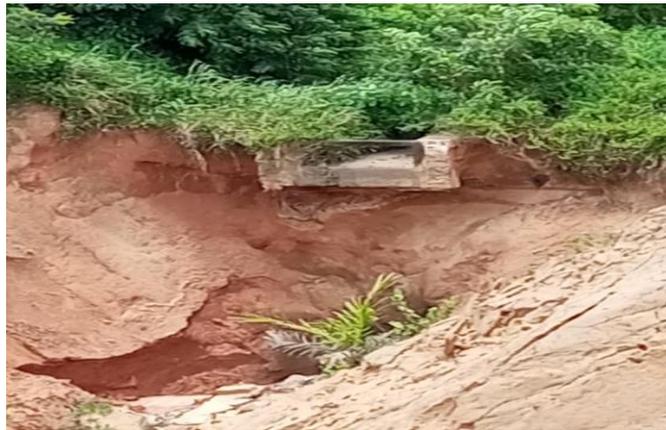
Figure 8: Destruction du caniveau

La construction d'un caniveau de 200 m de long, par les Chinois à la tête de cette entaille érosive en décembre 2019, a eu pour objectif d'entraver sa progression vers le boulevard national. Cet ouvrage de drainage des eaux pluviales qui devrait jouer le rôle de sauvetage, s'est arrêté à mi-chemin. Aujourd'hui, il est détruit par l'érosion régressive (Figure 8) présentant une véritable menace vis-à-vis de son environnement notamment la maison communale de Lukemi.

Si rien n'est fait, la dégradation de cette infrastructure de drainage des eaux pluviales mettrait en péril le boulevard national et couperait la ville de Kikwit en deux parties. Ces faits attestent que le ravin Kaggwa représente une véritable menace pour les habitants du quartier Nzundu, pour toute la ville et devrait être une préoccupation majeure pour les autorités urbaines dont les actions ont abouti aux résultats mitigés.

Pour que le méga-ravin Kaggwa ne représente plus une catastrophe naturelle et humanitaire, la recherche propose la construction d'un gigantesque ouvrage bien dimensionné qui débouchera dans la rivière Misengi(Figure 9). La profondeur moyenne de cette entaille érosive étant de 39,07m, il faudra procéder d'abord à un remblaiement puis viendra le compactage du sol. Le collecteur sera construit de la rivière Misengi jusqu'à la tête du ravin.
