VERIFICATION DE LA STABILITE DU BARRAGE ZONGO II ET DE SES ANCRAGES APRES SA PREMIERE MISE EN EAU

NTEME Mpio Cicéron¹, MANTEKO Matondo Emmanuel¹, MUKE Dévoué¹, MAKAYA Lutua Ange¹, DINGADIA Wasam Bertin², MABWA Kingoma Christian¹, Okondo Nkoso Michel¹.

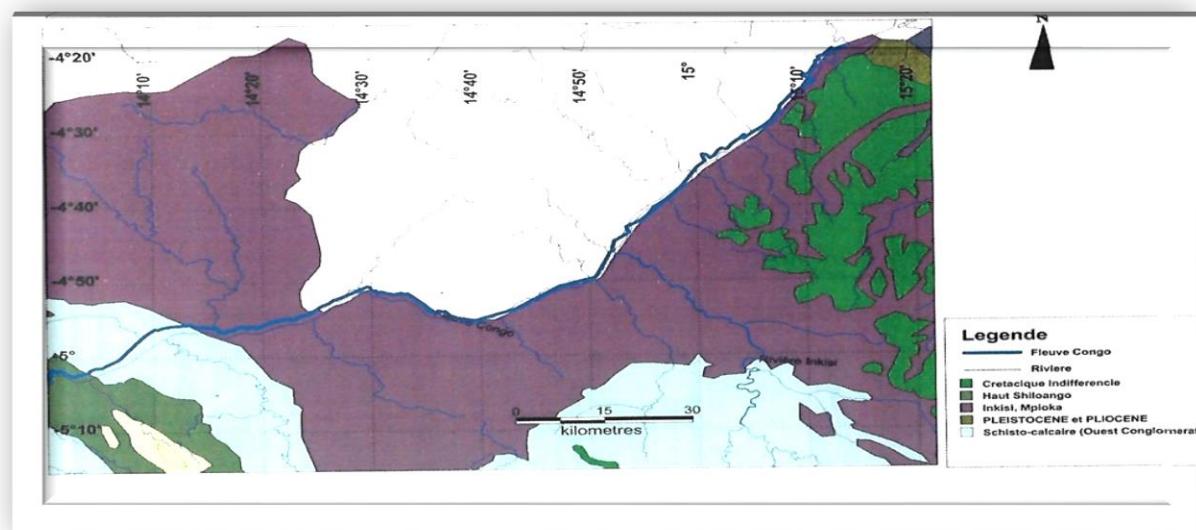
Fig. 02 : Carte géologique de Zongo et ses environs (KAMBALE et MWESHI, 2014).

La plupart des roches qui affleurent sur le site de Zongo sont des grès de couleur rose en grain moyen ou fin et les dépôts meubles ou communément appelés du grès Arkosique ou grès d'Inkisi. A certains endroits les roches sont dures, faiblement altérées et très fortement altérées au fur et à mesure qu'on s'éloigne de la profondeur vers la surface et certaines sont épaisses. Les couches de la zone sont paléozoïques, mésozoïques et cénozoïques. Parmi lesquelles, les couches paléozoïques sont apparues à l'ouest et au sud, y compris les roches d'Inkisi et de Mpioka (Fig. 02)

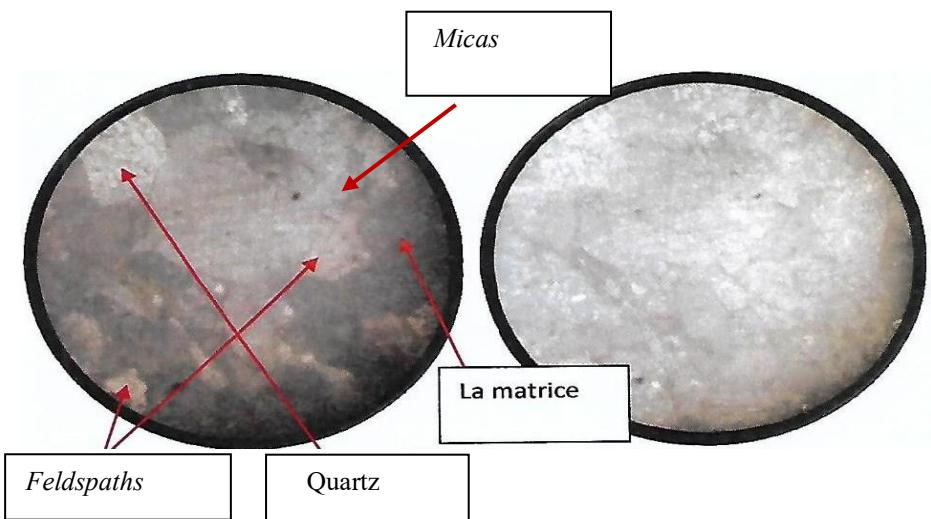
Fig. 03 : Lame mince en lumière polarisée et naturelle.

Après un levé détaillé de l'aménagement hydroélectrique mais surtout dans la zone environnante du barrage Zongo II, une étude systématique de la zone d'ancrage de l'ouvrage et ses périphéries avec comme finalité l'examen de la morphologie et l'état des roches. Les échantillons prélevés ont été ramenés au laboratoire pour la confection des lames minces.

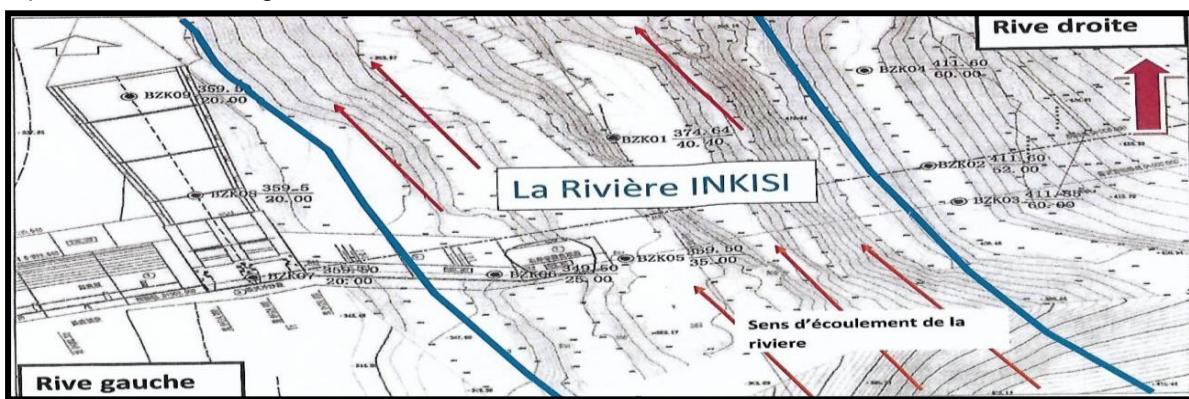
Fig. 04 : La carte de forages exécutés au site du barrage Zongo II.

Tout projet de barrage commence par une étude géologique, géophysique et géotechnique qui est progressivement affinée au fur et à mesure que le projet se développe et que les choix se précisent sur le type et la hauteur du barrage. Ces études aboutissent à la détermination de la nature de différentes formations (meuble ou cohérente) présentes sur le site, leurs extensions géométriques, leurs propriétés mécaniques (perméabilité, déformabilité, résistance mécanique, altérabilité à l'eau) et la recherche de discontinuités (failles, fracture, diaclase, zone de dissolution ou karsts) (NZAU Mbudi, 2017). En ce qui concerne le cas de Zongo II, vu l'accident de la rive droite du barrage qui s'était produit au moment de la réalisation ; les géologues avaient proposé de réaliser des forages géotechniques dans le cadre de la reconnaissance du terrain pour la lithologie en profondeur dont ci-après la carte présente dans la figure 03 et les informations relatives dans le tableau 01.

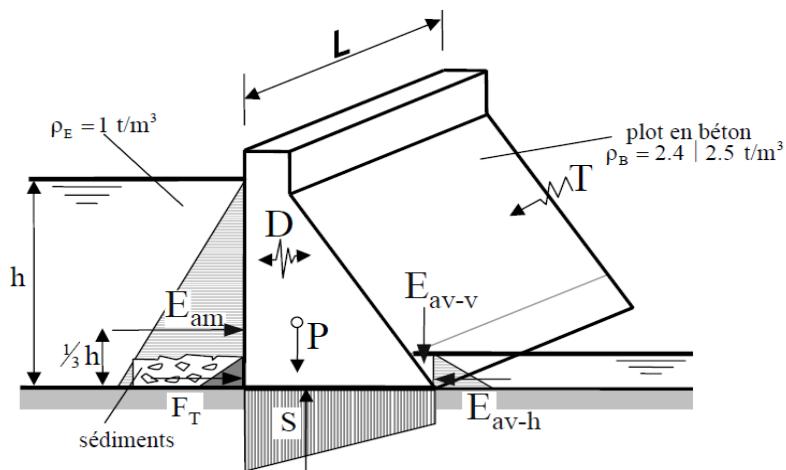
Fig. 05 : Forces et actions à considérer.

Lorsque le barrage est rempli au niveau des plus hautes eaux (cas de dimensionnement), les principales forces à considérer sont : la poussée de l'eau (E_{am}), le poids propre (P), la poussée des terres (F_T), la sous-pressure (S) illustrées dans la figure 05 (CARRERE, 1991).

D'autres charges ont également un effet, soit sur la stabilité du barrage, soit sur l'état de contraintes internes :

E_{av} : la poussée de l'eau à l'aval, selon les conditions de submersion du pied aval,
 D : les effets sismiques dynamiques,
 T : les effets thermiques.

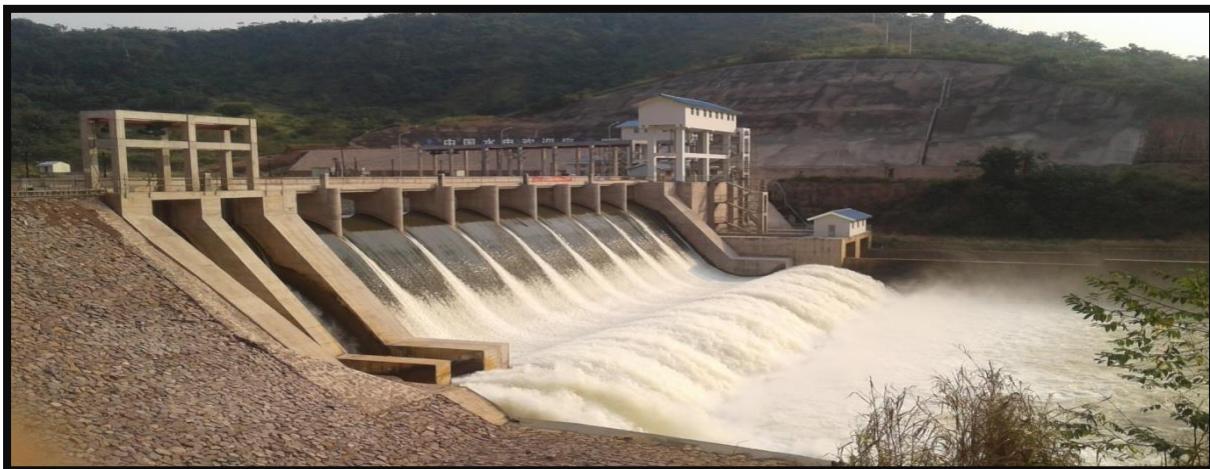
Fig. 06 : Le barrage Zongo II.

Connaissant le barrage Zongo II (Figure 06), du type poids, d'une hauteur maximale de 25m environ sur la fondation et une longueur au couronnement de la crête 196 m, séparé en sections, un volume au moins de 1300000 m³. Il est important de prévenir toutefois, les différents scénarios surtout toutes formes de rupture liées à des forces diverses qui peuvent se produire en moins de temps sans qu'elles soient révélées ou détectées lors de l'inspection visuelle qui peut toutefois éprouver des difficultés surtout si l'anomalie est de petite taille.

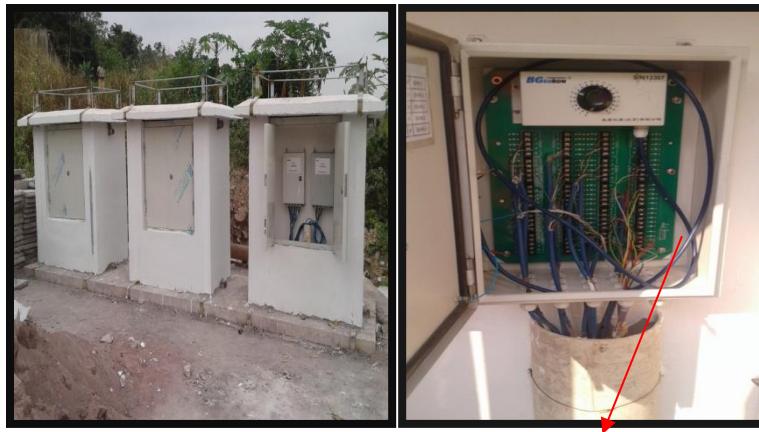
Fig. 07 : Les logettes et appareils enregistreurs des mouvements du barrage en profondeur.

Les mesures sont prises par un pied à coulisse vérifiant trois mouvements notamment celui de la poussée d'eau ; de la sous pression et de poids de l'ouvrage tandis que celui de poussée latérale est simplement vérifié par la grandeur de l'ouverture du joints entre sections. Les autres mouvements tendant à renverser, glisser ou basculer le barrage hormis ceux cités ci-haut sont difficiles à contrôler à cause d'inaccessibilité des dispositifs d'auscultation enfouis ou placés en profondeur dans la fondation. Ces mouvements seront contrôlés par les dispositifs qui transmettent à travers les câbles vers les appareils enregistreurs au niveau de logette (Figure 07) et à ce niveau, les mesures sont prises et analysées par les experts d'auscultation pour évaluer l'état de santé du barrage.

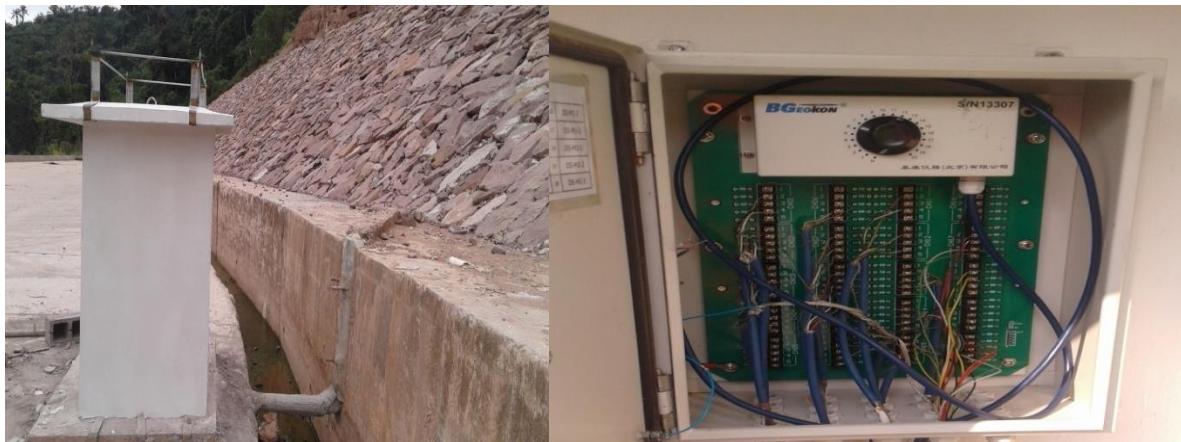
Fig. 08 : Les logettes et appareils enregistreurs des mouvements à la rive droite.

Également comme les autres dispositifs inaccessibles, ces dispositifs sont dans le talus à la rive droite ou ancrage droit ; les mesures sont prises à travers les câbles vers les logettes dans la figure 35 que voici :

Les déplacements observés après la mise en eau comparativement à ceux observés avant comme référence ne présentent pas de grande différence.

4. Changer les dispositifs abimés notamment les indicateurs de placements en trois directions notés DS-M à la rive droite ;
5. Suivre l'évolution du niveau piézométrique car à partir de la mise en eau, il y a une augmentation comparativement aux valeurs observées avant cette dernière surtout que la zone du barrage présente les roches faillées même si ces discontinuités ont été colmater par les injections des coulis et de voiles d'étanchéité ;

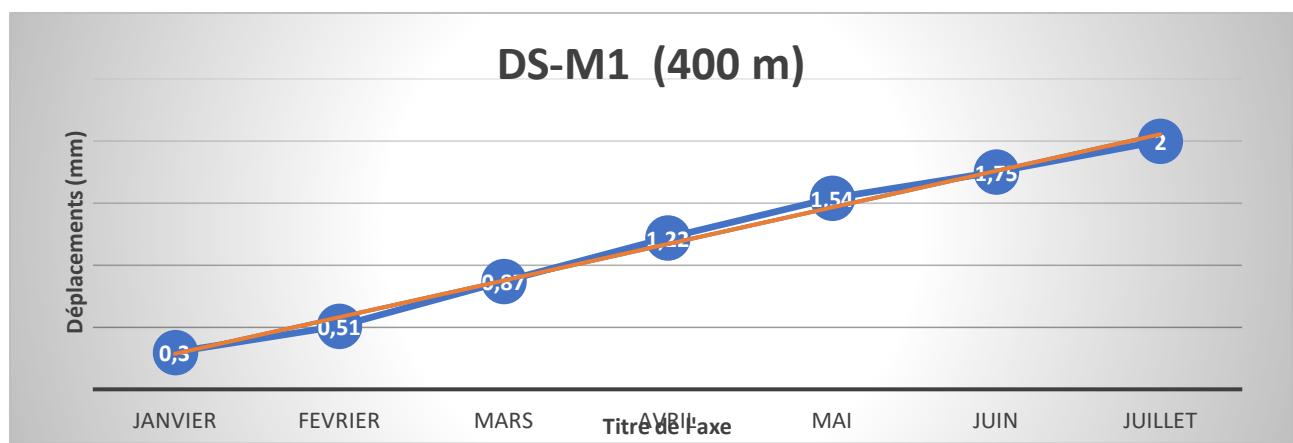
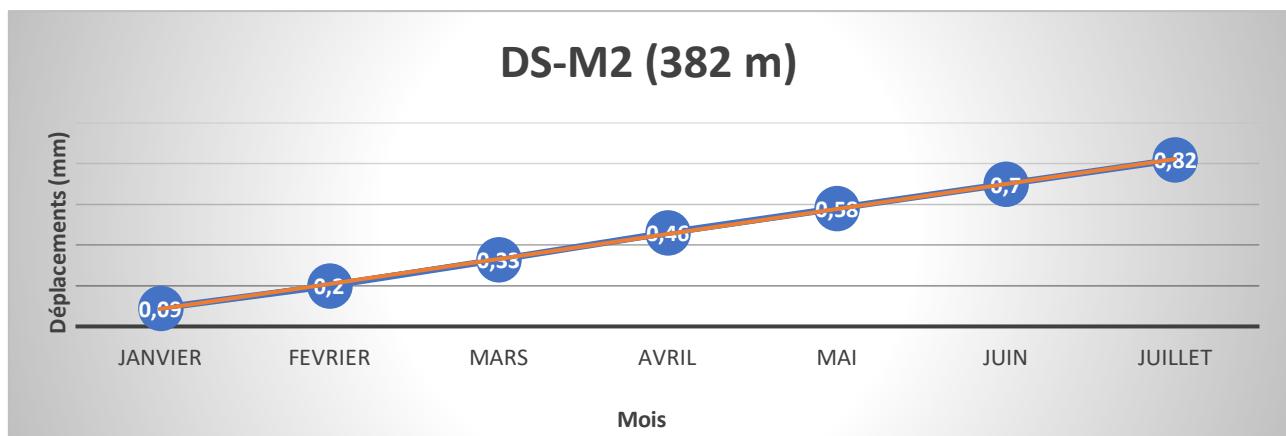
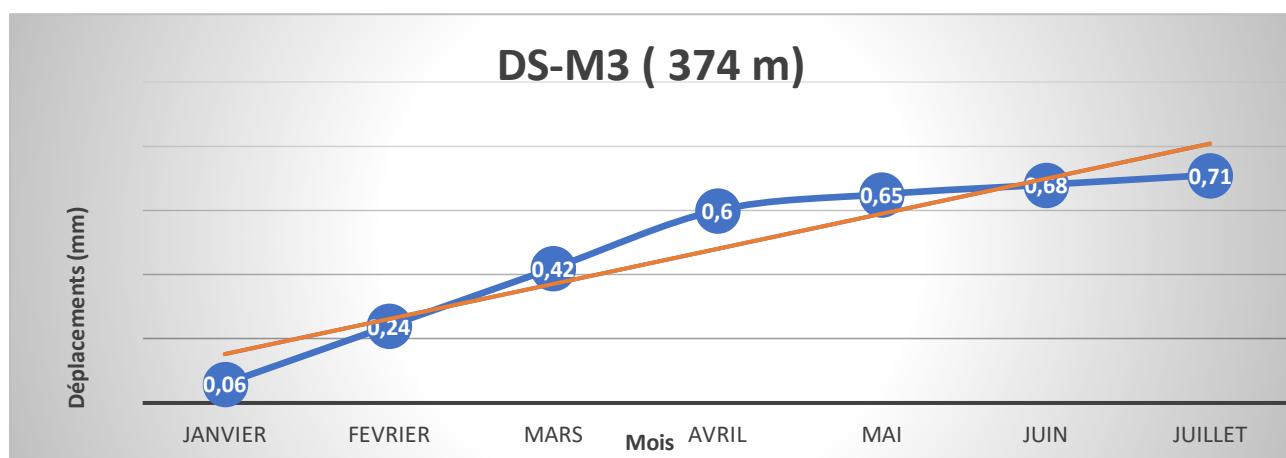
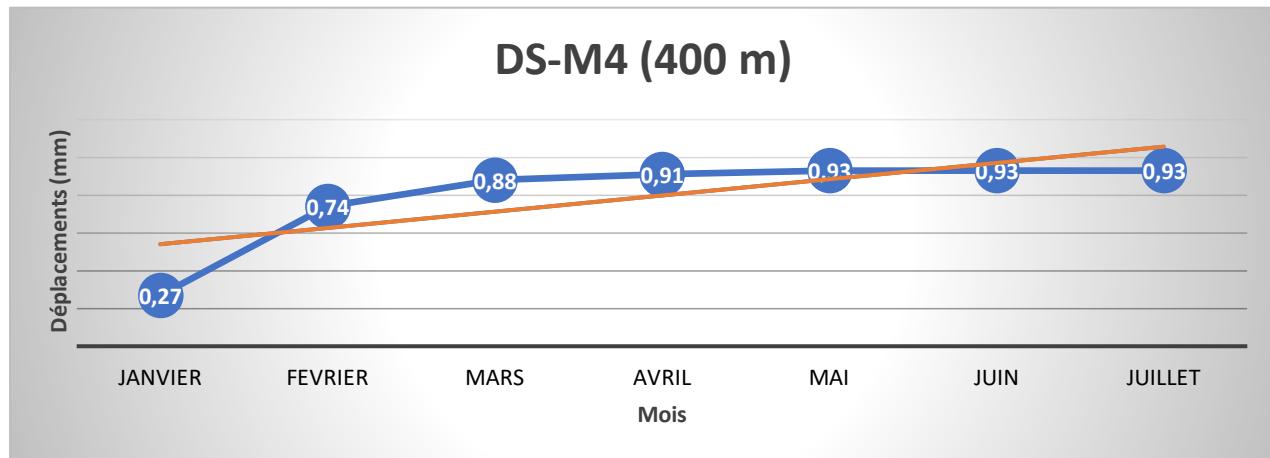
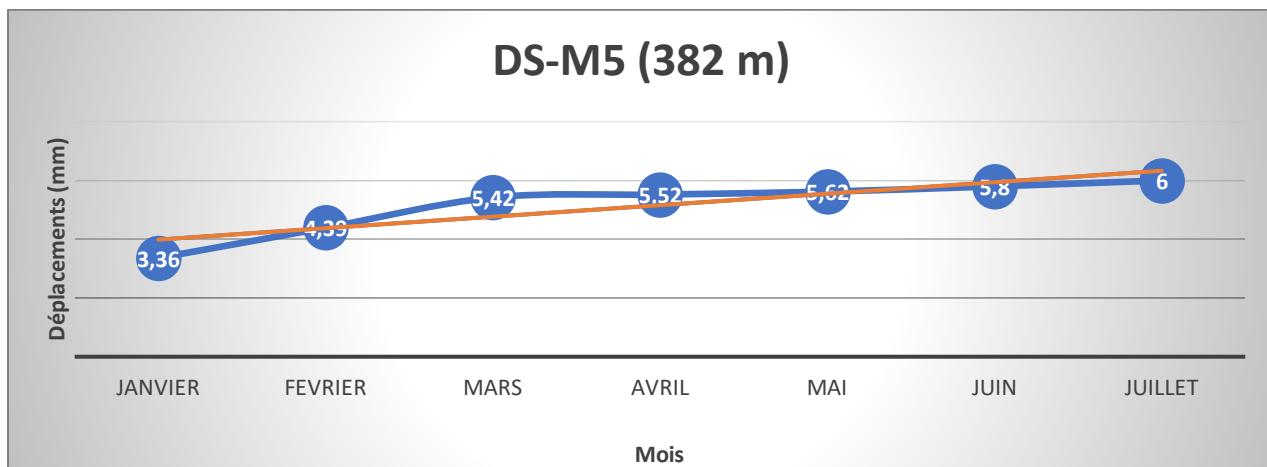
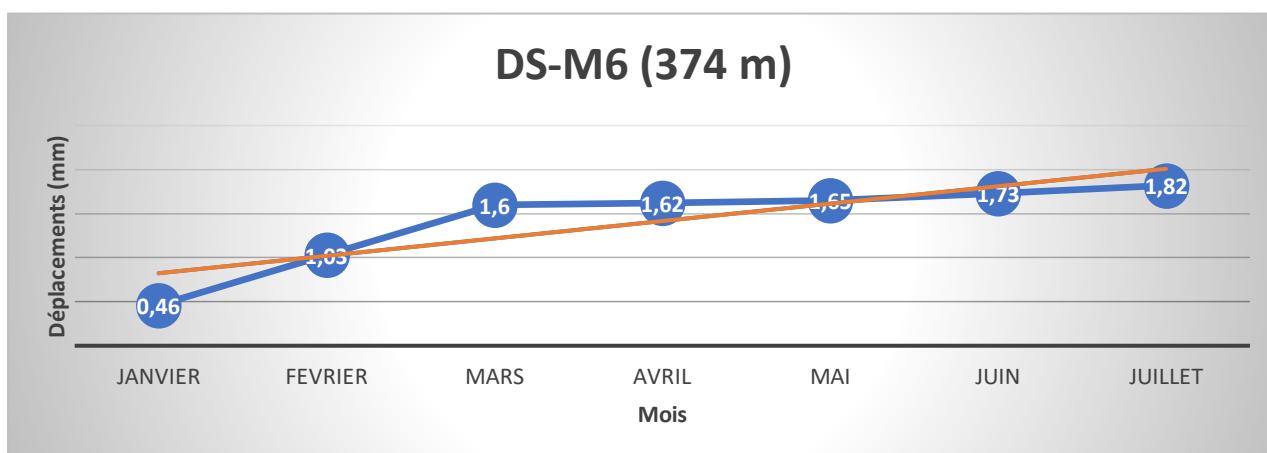
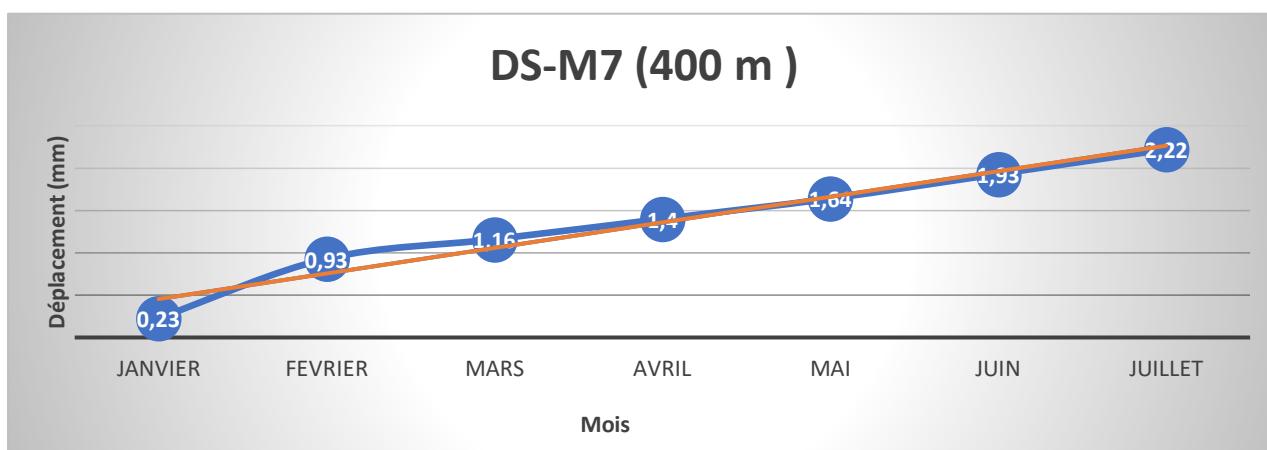
Fig. 09 : Les déplacements avant, pendant et après la mise en eau au point DS-M1 à la rive droite.

Fig. 10 : Les déplacements avant, pendant et après la mise en eau au point DS-M2 à la rive droite.

Fig.11 : Les déplacements avant, pendant et après la mise en eau au point DS-M3 à la rive droite.

Fig. 12 : Les déplacements avant, pendant et après la mise en eau au point DS-M4 à la rive droite

Fig. 13 : Les déplacements avant, pendant et après la mise en eau au point DS-M5 à la rive droite.

Fig. 14 : Les déplacements avant, pendant et après la mise en eau au point DS-M6 à la rive droite.

Fig. 15 : Les déplacements avant, pendant et après la mise en eau au point DS-M7 à la rive droite.

Toutes ces graphiques illustrent les déformations mesurées au niveau des vainchons. Lors de l'analyse de celles-ci, les leçons sont les suivantes :

- la rive droite ne se déplace pas totalement mais certaines zones sous l'influence de la mise en eau du barrage, suscitent une bonne observation et présentent de modifications bien que petite ;
- bien que l'endommagement de certains dispositifs d'auscultation, le maximum de déplacement est autour de 3 mm ;
- à la différence de la rive gauche, celle-ci est toujours spéciale car les autres types de dispositifs d'auscultation enregistrent aussi des déplacements.
