Occupation du sol et risques de dégradation par l'érosion hydrique du site de la communauté urbaine de Gamboma dans le département des Plateaux (république du Congo)

Yam Moye HOKILI¹ et Léonard SITOU²

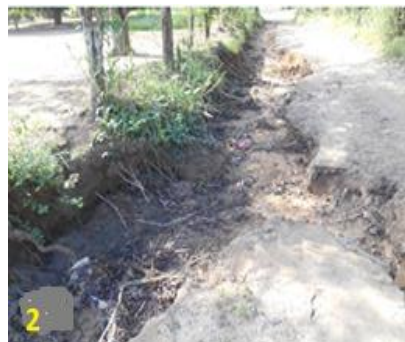
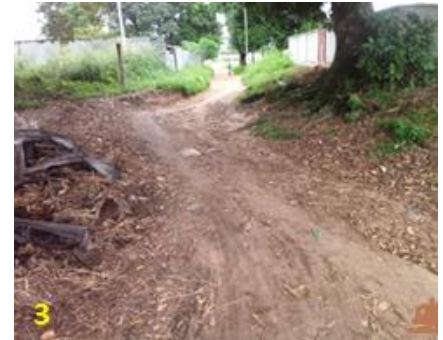
par le ravinement (photo 2 et 3). En aval de cette partie habitée le versant est déjà affecté par les phénomènes d'érosion engendrés par les ruissellements provenant du haut du versant.

La présence quasi généralisée de ces surfaces inclinées est aggravée par l'occupation humaine qui se fait presque systématiquement dans le sens de la pente (photos 2 et 3).

Photo 1 : ravinement du versant au sud du quartier Mpair ; **Photo 2** : ravinement d'une voirie urbaine placée dans le sens de la pente dans le quartier Anié ; **Photo 3** : Déchaussement des racines d'un arbre sur une voirie urbaine tracée dans le sens de la pente à l'entrée de l'hôpital de base de Gamboma (clichés Yam HOKILI, 2021).
