LA DYNAMIQUE ÉROSIVE ET SES FACTEURS SUR LE LONG DE LA SECTION DJAMBALA-NGOULONKILA (AU CENTRE DE LA RÉPUBLIQUE DU CONGO)

Résumé: Reliant deux districts (Djambala et Lékana), la route Djambala-Ngoulonkila est menacée de coupure par l'érosion hydrique. La présente étude quantifie le phénomène et analyse ses principales causes. Elle est basée sur le cubage de trois ravins proches de la route et sur l'analyse au laboratoire de certaines variables du milieu. Les résultats montrent que le ravinement a atteint une longueur moyenne d'environ 210 mètres, avec un volume moyen de vide de 287407,79 m³ et une superficie de 264,76 m². Avec une densité apparente de 1,47 g/cm³, les pertes en terres sont évaluées à 422489.45333 tonnes. La texture est marquée par 89% de sables surtout grossier, plus de 5% de limons, 1,5% d'argiles et 0,33% de matière organique. L'absence ou presque des liants se traduit par des indices de battance inférieurs à 1,4, donc des sols non battants. Le milieu est cependant l'objet d'abondants ruissellements aggravés par des pentes dont les valeurs dépassent 30 %. La solution à ce problème est de maîtriser ces ruissellements par la mise en place d'un système de canalisati

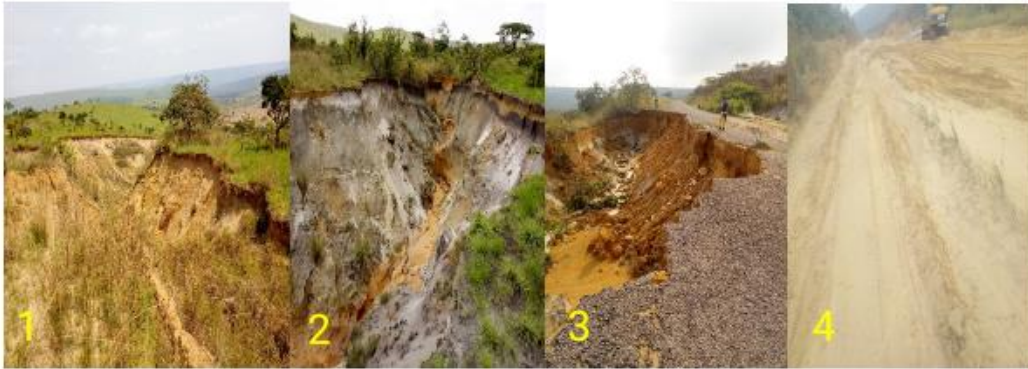
Planche 1 : Caractéristiques des trois ravins en étude.

Comme on peut le constater sur les photos de la planche 1, ces ravins ont déjà atteint des niveaux fort inquiétants et demeurent très dynamiques. La longueur moyenne de ces trois ravins fait environ 210 mètres, avec un volume moyen de vide de 287407,79 m³ et une superficie moyenne de 264,76 m². Avec une densité apparente de 1,47 g/cm³, la quantité des terres perdue est évaluée à 422489.45333 tonnes (tableau 6). Le RAV2 est transversal à la

route qu'il menace de couper. Les deux autres (RAV1 et RAV3) longent la route qu'ils grignotent latéralement en la rétrécissant (Photo 3 planche 1).

Photo 1 : Ravin 1 à 18 mètres de la chaussée ; **Photo 2 :** Ravin 2 à 70 mètres de la chaussée ;
Photo 3 : Ravin 3 coupant plus de la moitié de la chaussée ;
Photo 4 : Ensablement sur une grande partie de la chaussée

Les dégâts occasionnés par ces ravinements régressifs sont donc énormes. Au-delà des vides laissés et des volumes énormes des terres emportées, certains ont occasionné la coupure de la section, sur la montée du versant de la Mpama en allant vers Ngoulonkila.

D'autres dégâts sont observés en aval, sur les lieux de sédimentation. En effet, une grande partie des terres arrachées sur les versants, transportées par le ruissellement est déposée sur la

route (photo 4) sur une grande superficie, à quelques mètres du pont de la Mpama. Transportés parfois sous forme de coulées boueuses, ces sédiments ensevelissent et détruisent également les plantations situées dans les bas-fonds. Les phénomènes d'épandage et les coupures de routes impactent négativement sur les activités de la population. Les ensablements immobilisent parfois les échanges pendant des heures. Ce dynamisme érosif s'explique par la combinaison de plusieurs facteurs.

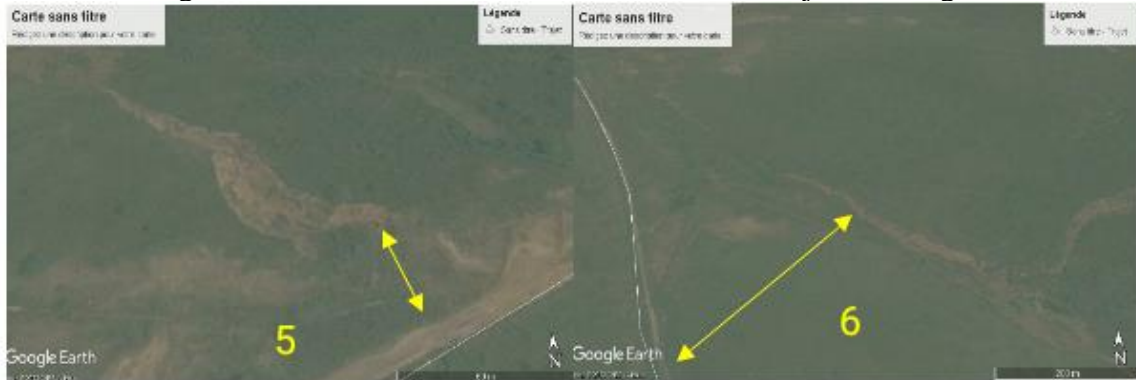
Planche 2 : Images satellitales des ravins au bord de la section Djambala-Ngoulonkila

Photo 5 : Emplacement du ravin 1 par rapport à la route ; **Photo 6 :** Emplacement du ravin 2 par rapport à la route
